特定交差点における事故要因の研究

－ 鶴沼東町交差点周辺の調査 －

中日本自動車短期大学 自動車工学科 1年 伊藤雪之丞・栗橋和久
指導教員 工学教育研究室 及川浩和・大脇澄男

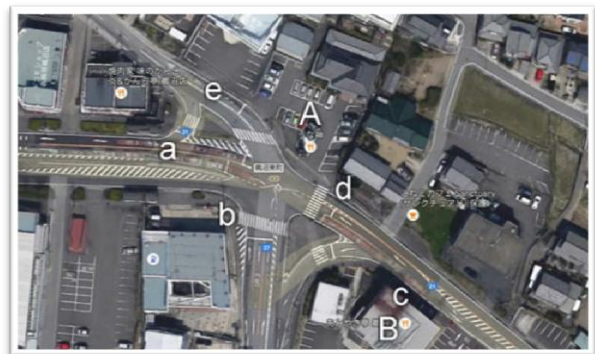
図 1 鶴沼東町交差点周辺図

調査の結果、①美濃加茂方面へ向かう車線は、当該交差点を境に二車線から一車線へと減少するため、車両の速度変化が起きやすい。②美濃加茂方面へ向かう車線は、当該交差点を境に緩やかな右カーブで、c 地点には歩道がなく、飲食店 B の店舗案内看板等が設置してあるため見通しが悪い。③b 地点のガードレールと中央分離帯の形状が合致せず、東側の道路幅が先細りである。④a 地点にある常時左折可の標識は、手前にある地下道出入口の壁面に遮られるため見辛く、そこに左折専用道路があることが分かりにくい。

美濃加茂方面に向かう車線は、当該交差点を境に緩やかな右カーブになっているため、犬山方面へ右折する右折車両(RV)と岐阜方面へ直進する直進車両(SV)の双方とも、対向車両が見辛い(ac間)。運転席側に着座した状態で対向車両の視認距離を測定した結果、RV→SVの視認距離は約70m、一方、SV→RVの視認距離は約120mで、約50mの差が生じることが分かった。RVのドライバーが対向するSVを視認後、車両の走行速度が50km/h(制限速度)の場合、5秒足らずでSVが交差点に到達するため、この50mの視認距離の差が、RVとSVの双方に交通コンフリクトを生じさせると考えられる。対策としては、c地点にある店舗案内看板を南に移動し、右折車両(RV)からの視認性を向上させる必要があると思われる。さらに、当該交差点の信号制御方式をすべて矢印信号で制御することにより、右折直進事故減少に効果があると思われる。

美濃加茂方面へ向かう車線は、当該交差点を境に二車線から一車線に減少する。そのため、車両の速度変化(減速)が生じ、これが追突事故の一要因になると考えられる。当該交差点の約130m手前の路面には、「この先犬山方面」と標示されているが、この先が一車線になることは示されていない。したがって対策としては、「この先一車線直進車左に寄れ」とする車線変更標識を設置する必要がある。また、右折専用車線であることを明確に示すために、交差点の手前より路面を青色等で色分け標示する等の対策が有効であると思われる。次に、当該交差点にはa地点に常時左折道路が存在するが、地下道出入口の壁面によって遮られているため、常時左折可の標識が見辛く、進入路が分かりにくい。そのため前方に左折車両がいた場合、後続車両は減速動作に遅れが生じ追突の恐れがある。対策としては、路面に左折進入矢印を標示すると共に常時左折可の案内標識を地下道出入口の手前に設置し、さらに、後続車両の追突を防ぐ「左折車あり速度注意」の標識を設置する必要があると思われる。

犬山方面から岐阜方面へ左折する際(b地点)、普通乗用車の運転席から左前方の進行方向を見ると、左側にあるガードレールの形状と中央分離帯の形状が合致

せず、進入路の道路幅が先細りになっているため、一見すると、そこに道路が無いように見える。そのため、本来進入すべき道路への進入を見誤り、対向車線側へと誤って進入してしまうと考えられる。対策としては、左折矢印を路面に標示すると共に、左側のガードレールの形状を中央分離帯の形状に合わせ緩やかな曲線にして、進入路の道路幅を広げる必要があると思われる。
